Vila Velha - Espírito Santo
Janeiro 2012

Setor ES_SR_VV_15

Localização: Rua Beco Circular - Ilha da Conceição
UTM 24 K 361154 E 7750265 S

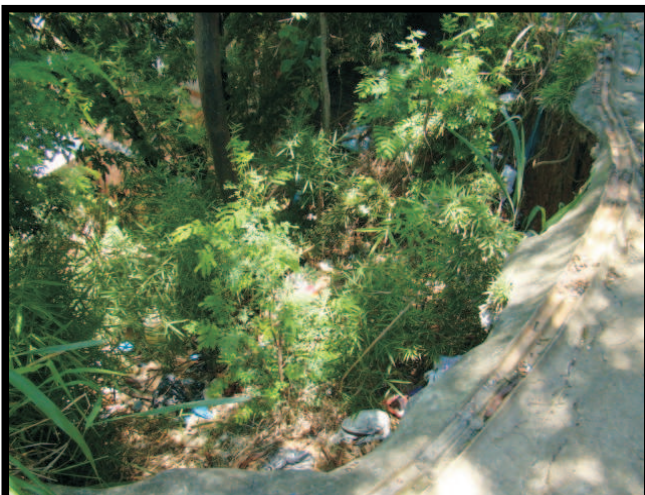
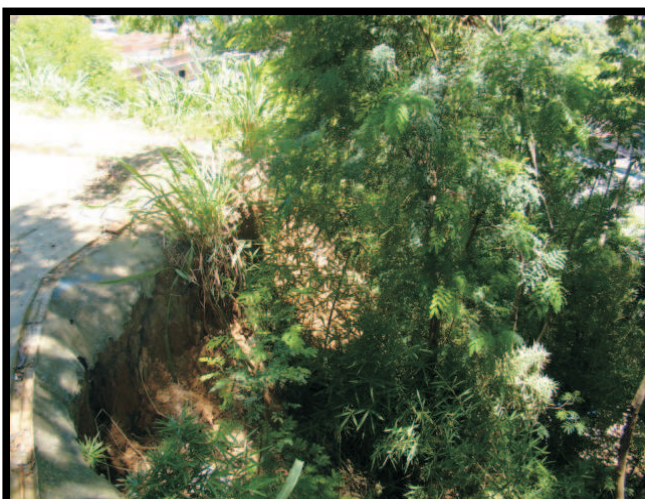
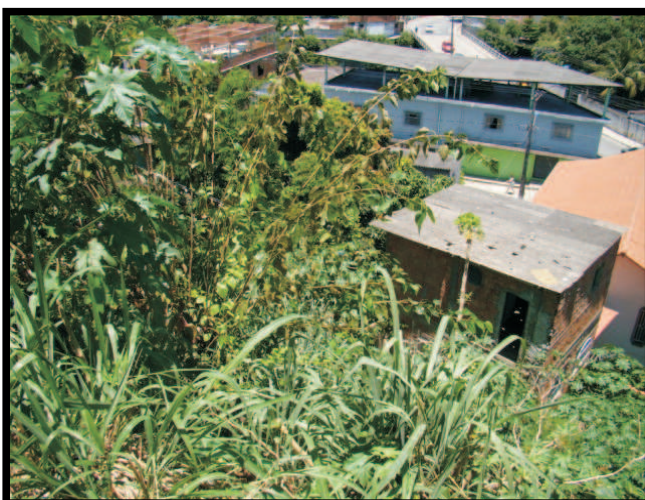
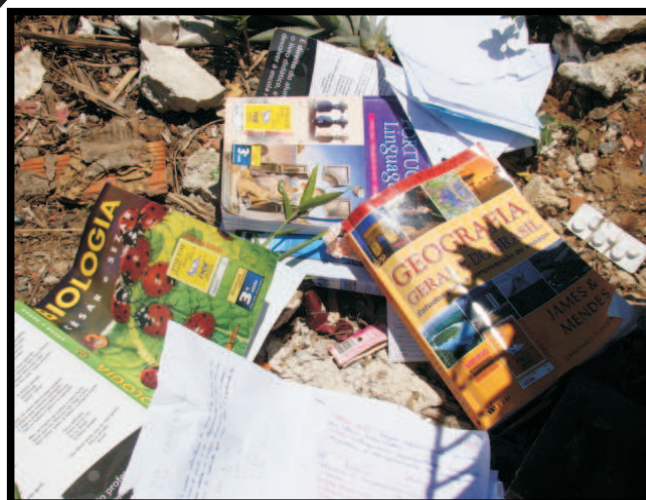
Descrição: Área de encosta com histórico e indícios de deslizamento. Pera de parte do calçamento em função das fortes chuvas do início do ano. Situação de risco para as casas localizadas na porção inferior da encosta com risco de atingimento por descida de material e blocos.

- Remoção das famílias na porção inferior da encosta;
- Obras de contenção na porção danificada da Rua Circular;
- Controle do sistema de drenagem, para diminuir a energia das águas pluviais;
- Evitar impermeabilização do solo argiloso, naturalmente pouco permeável;
- Instalação de sistemas de proteção contra vazamentos e infiltração de água no solo;
- Revegetação da encosta;
- Evitar em obras a execução de cortes profundos;
- Palestras ambientais sobre conscientização da necessidade de proteção das encostas e drenagens;
- Formação de líderes comunitários treinados para atender e ajudar em caso de emergência;
- Coleta de lixo eficaz e mutirões de limpeza.
