Vila Velha - Espírito Santo
Janeiro 2012

Setor ES_SR_VV_02

Localização: Canal dos Garanhuns x Rua Dr. Moacir Gonçalves - Bairro Garanhuns
UTM 24 K 362446 E 7745845 S

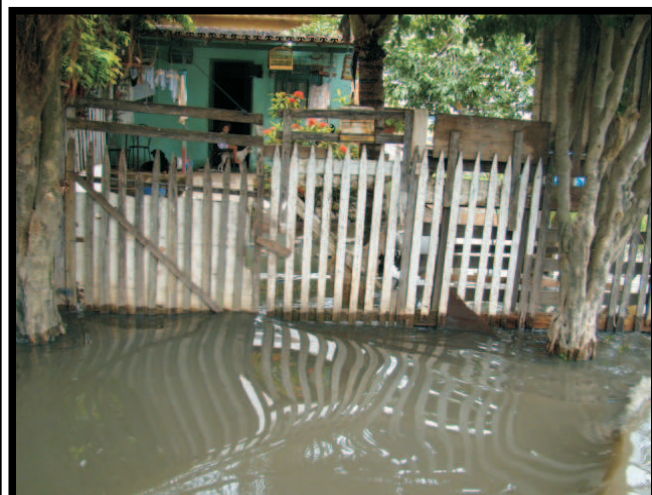
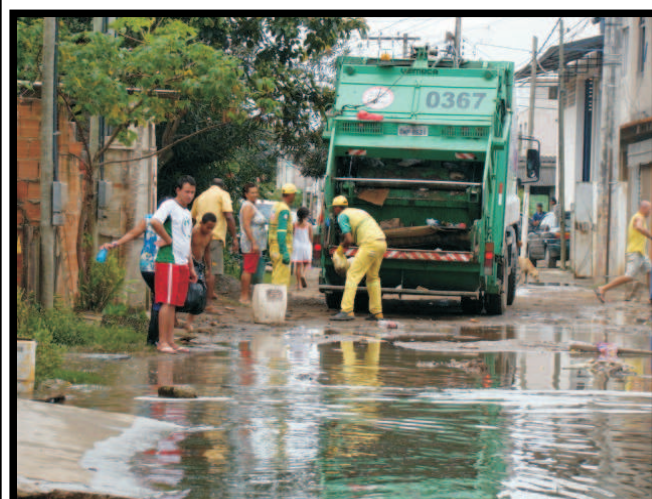
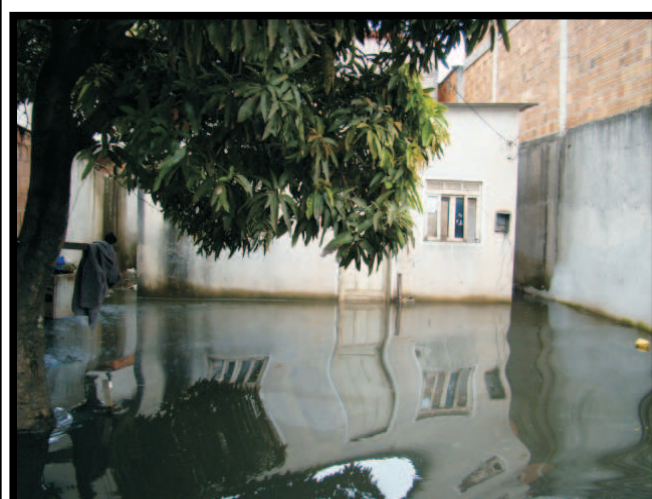
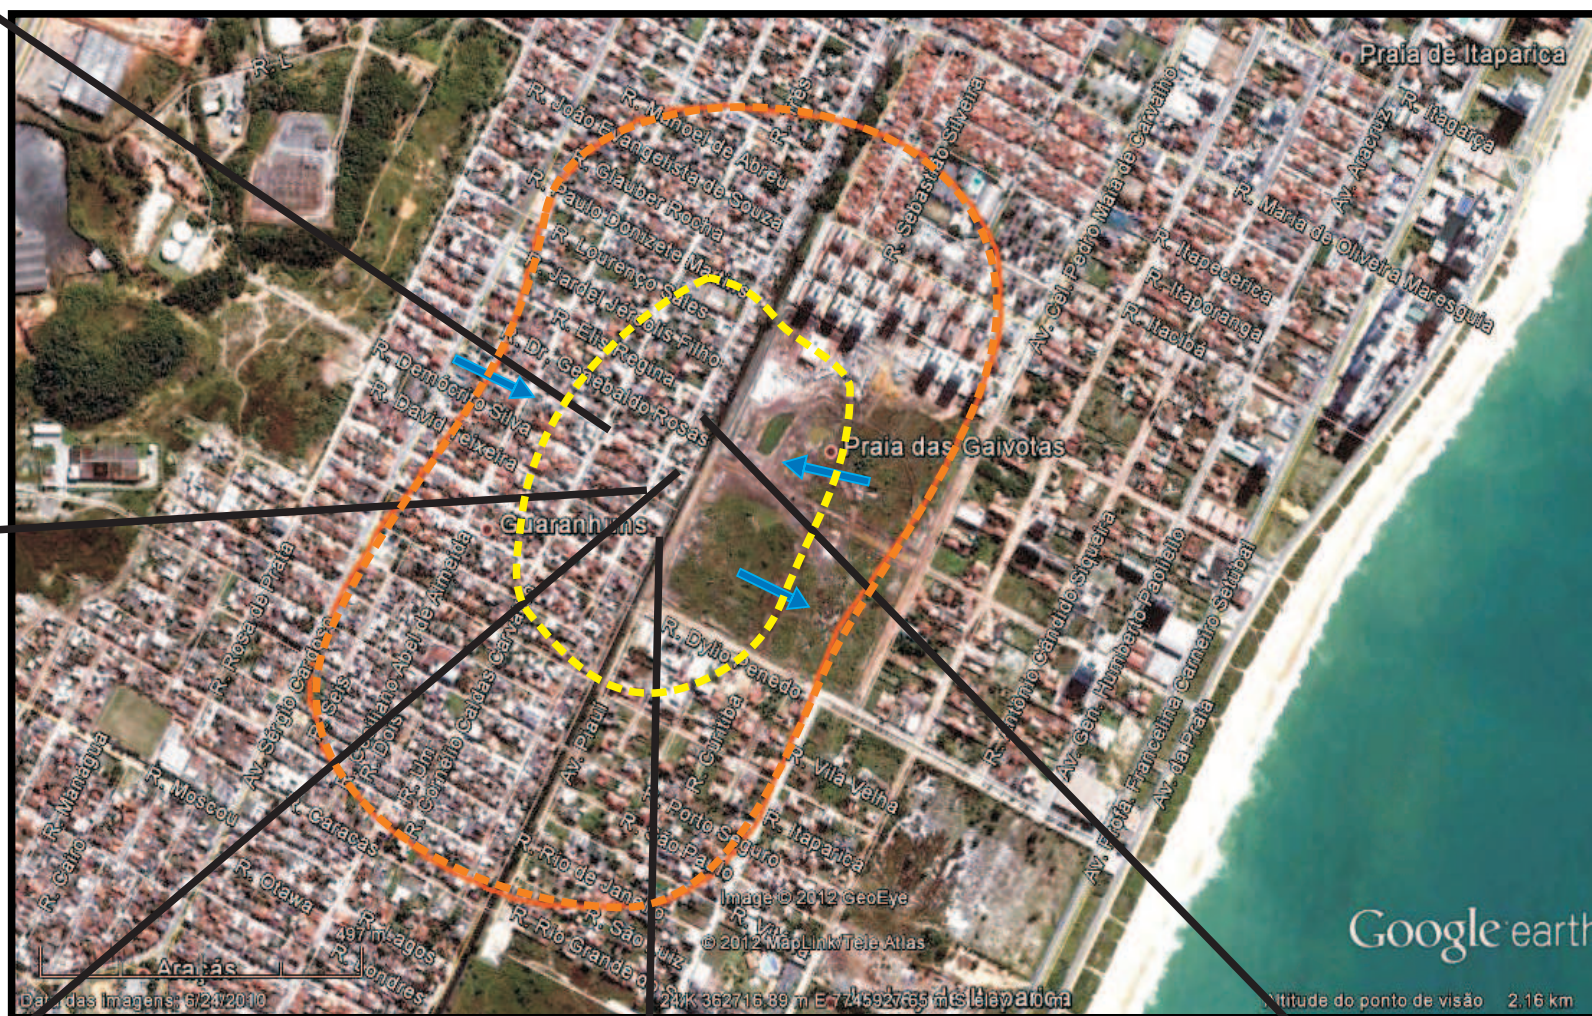
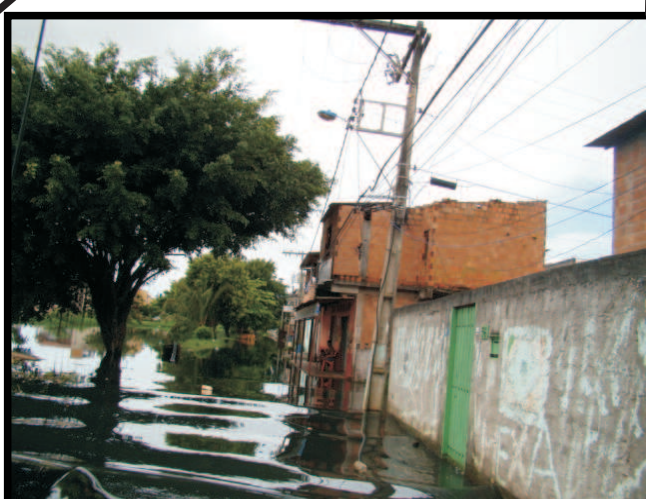
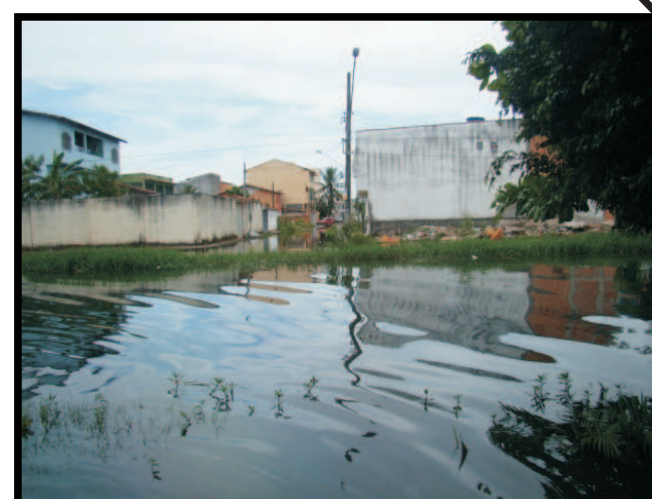
Descrição: Canal paralelo a linha de costa (praia), com grandes áreas de alagamentos, que ainda não retornaram ao nível normal. Forte cheiro de esgoto e muitas casas ainda atingidas. Estão há 8 dias alagados. Abrigo da Defesa Civil funciona em escola na região (próximo da área alagada). Vale ressaltar que a região sofre forte influência das marés que contribuem para a demora no retorno ao nível normal.

Quantidade de imóveis em risco: Aprox. 500

Quantidade de pessoas em risco: Aprox. 2500 pessoas

- Remoção imediata das famílias isoladas no local (ainda com água em suas residências);
- Após retorno das águas nos níveis normais, aprofundamento do canal;
- Limpeza das galerias de águas pluviais;
- Ordenamento e captação das águas pluviais;
- Palestras ambientais sobre conscientização da necessidade de proteção das áreas de extração de areia;
- Cursos de educação ambiental sobre a importância da preservação dos mangues;
- Formação de líderes comunitários treinados para atender e ajudar em caso de emergência;
