Prefeitura Municipal de Vila Velha

PLANOS DE RECUPERAÇÃO DE ÁREAS DEGRADADAS DO PARQUE NATURAL MUNIIPAL DE JACARENEMA (PRAD EXPANDIDO)

BARRA DO JUCU – VILA VELHA – ES.

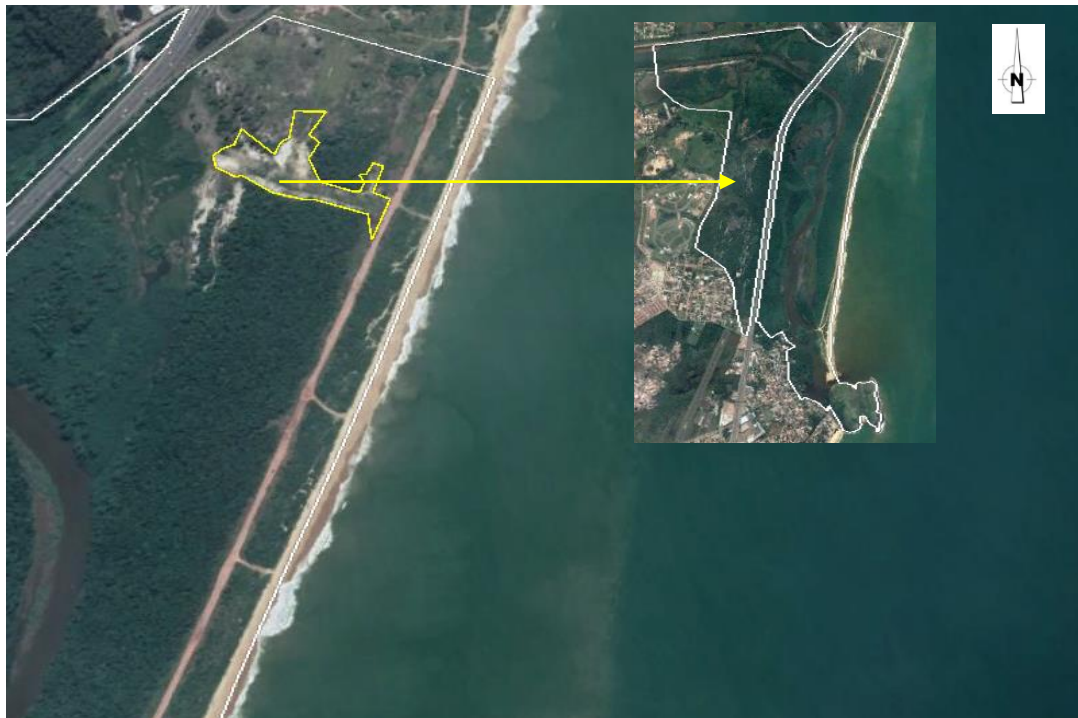
Figura 4 - Área de recuperação judicial localizada no limite norte Parque Natural Municipal de Jacarenema, nas proximidades das coordenadas médias UTM E 362410,274 / N 7743904,745, Mc - 39°, WGS 84.

A área de intervenção de recuperação judicial, medindo aproximadamente 1,6 hectare, está representada na **Figura 4**.

É importante observar que na **Área 1** está contida a área em recuperação denominada de “**Área do Valão**”, que mede aproximadamente 1,6 hectares. A abertura do “valão” foi motivada pela necessidade de escoar as águas das chuvas acumuladas em 15 (quinze) bairros situados ao longo do canal de Guaranhus, que foram totalmente inundados pelas intensas chuvas ocorridas nos meses de dezembro de 2013 e janeiro de 2014 na cidade de Vila Velha. Deste fato, resultou decisão judicial determinando ao Município de Vila Velha a recuperar a área degradada do “valão”, conforme **Ação Civil Pública ACP Nº 0001780-12.2016.8.0036**, que tramita na 1ª Vara da Fazenda Pública Municipal de Vila Velha.

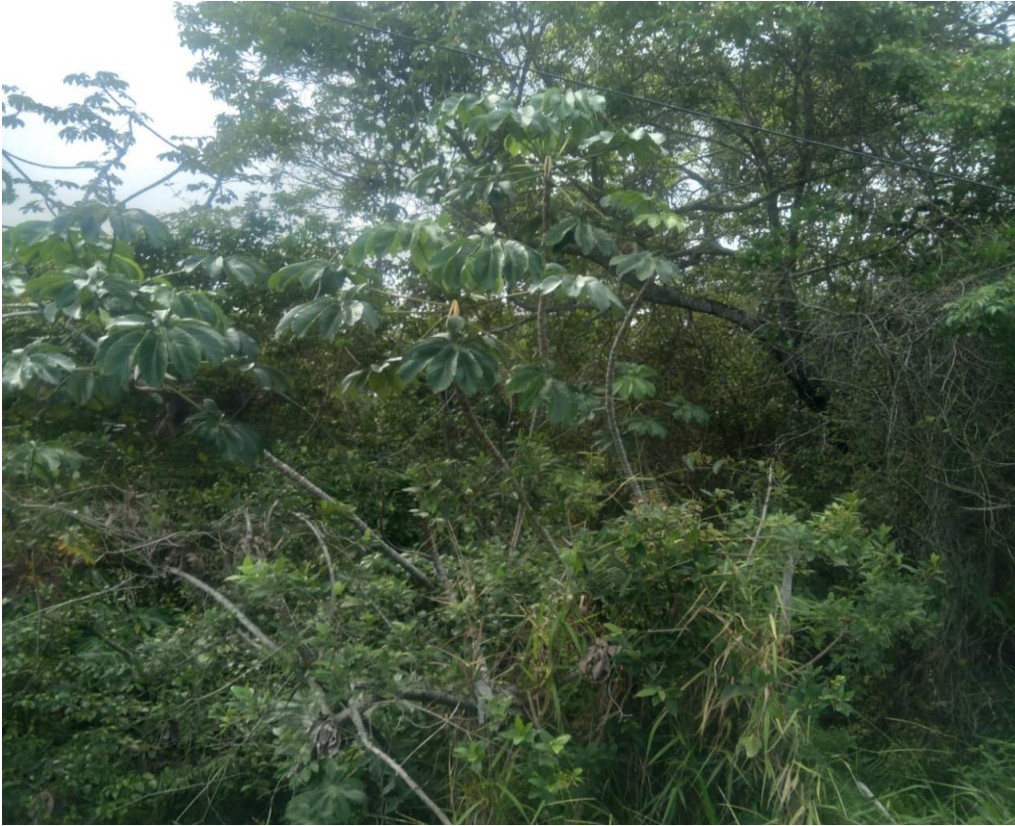
Figura 5 - Mata Seca de Restinga na Área 4.

A **Área 4** está localizada nas proximidades do acesso ao bairro Santa Paula I pela Avenida Dr. Dório Silva. Faz limite com a área destinada ao **Centro de Educação Ambiental** do Parque de Jacarenema em construção. Trata-se de uma área que sofreu nas últimas décadas degradação e incêndios criminosos, onde há espécies exóticas de porte arbóreo, como acácias e leucenas.

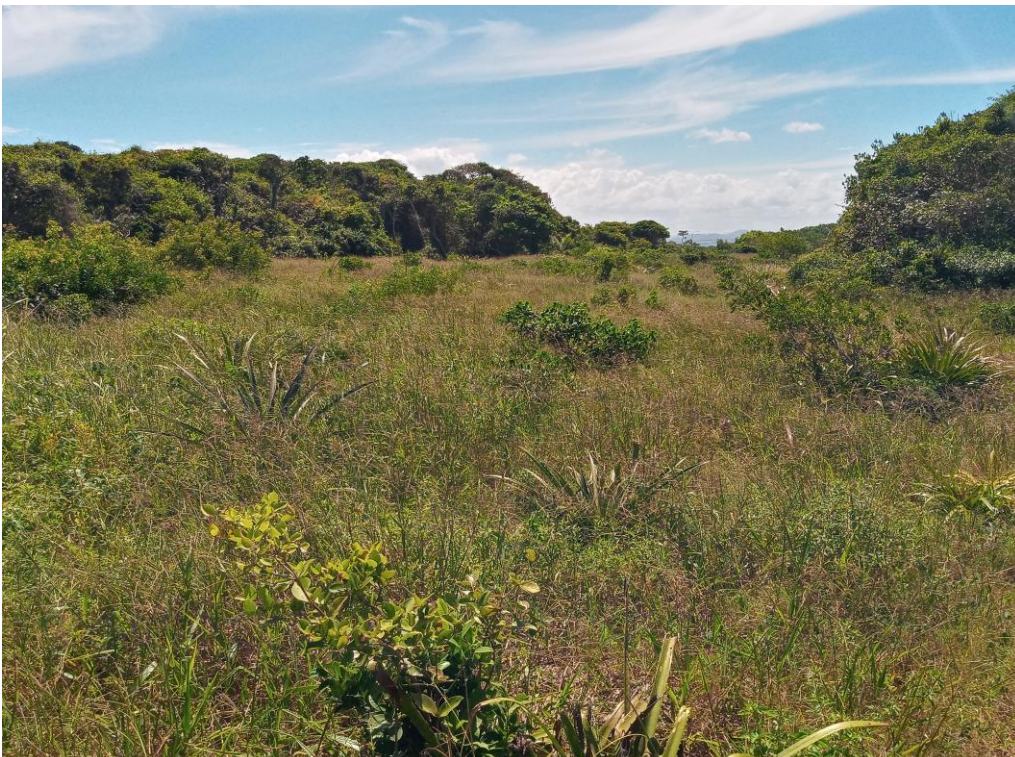
Figura 6 - “Área do Valão” em recuperação.

A “Área do Valão” recebeu desde de 2016 o plantio de mais de 3.000 mudas de espécies nativas de restinga, mas a Mata Seca de Restinga ainda necessita de intervenções, sendo necessário realizar o plantio ecológico denso, com emprego de espécies de porte arbóreo desta formação, visando recompô-la. Ainda em relação a esta área em recuperação, vale destacar que as intervenções em parcela de Zona de Uso Intensivo 2 (ZUIN2) que foi feita com objetivo de extinguir o acesso à praia que ficava em frente ao valão (Figura 3), tendo sido a vegetação Halófila-psamófila e de Pós-praia neste trecho recuperado e estabilizado.

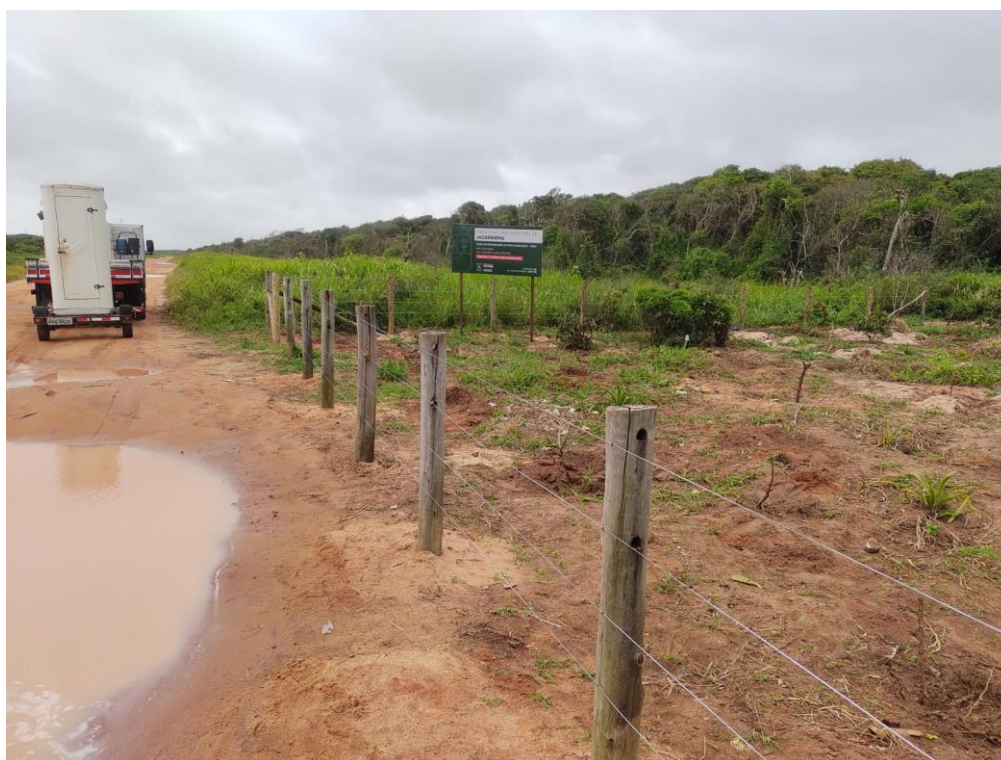
Figura 7 - Instalação de cerca na área de recuperação do “Valão” do Parque N. M.de Jacarenema, com mourões de eucalipto tratado, roliços, com 2,20 metros de comprimento e diâmetro de 15 – 20 cm, com quatro fios.

Especificações dos Mourões de Eucalipto Roliços e Tratados	
Dimensão	2,20 m
Diâmetro	15 a 20 cm
Chapa metálica	Com chapas metálicas fixada em uma das extremidades para evitar rachaduras
