Vila Velha - Espírito Santo
Janeiro 2012

Setor ES_SR_VV_01

Localização: Estrada Ayrton Senna x Rua Latitude - Bairro Mangal - Zona V
UTM 24 K 359083 E 7740259 S

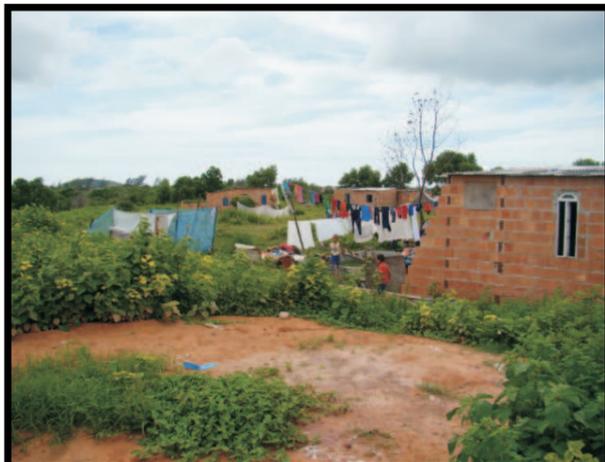
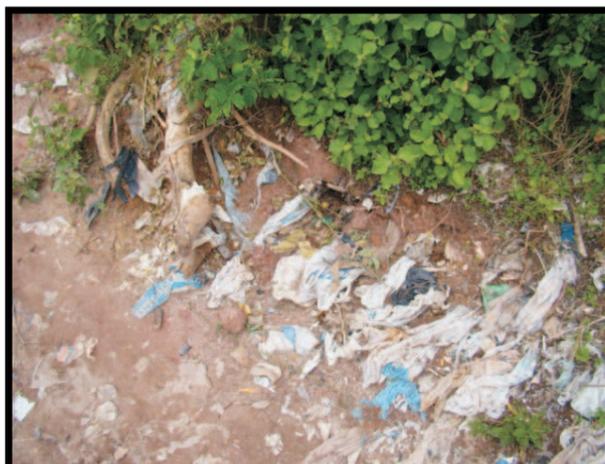
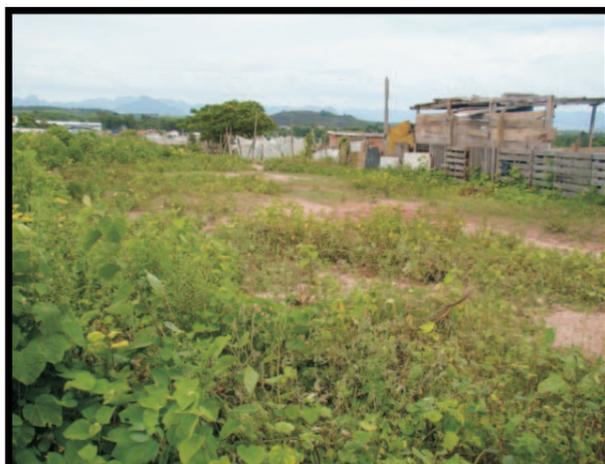
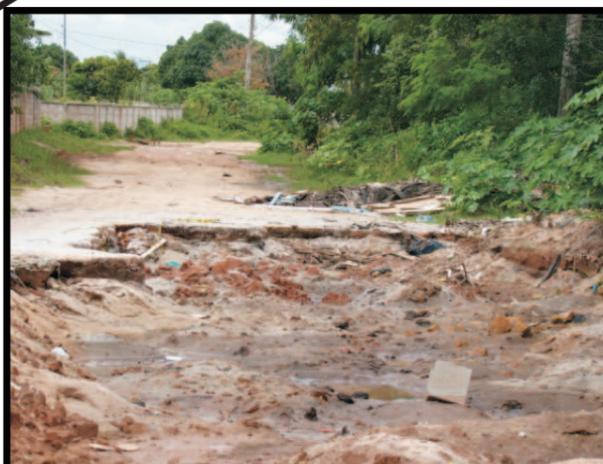
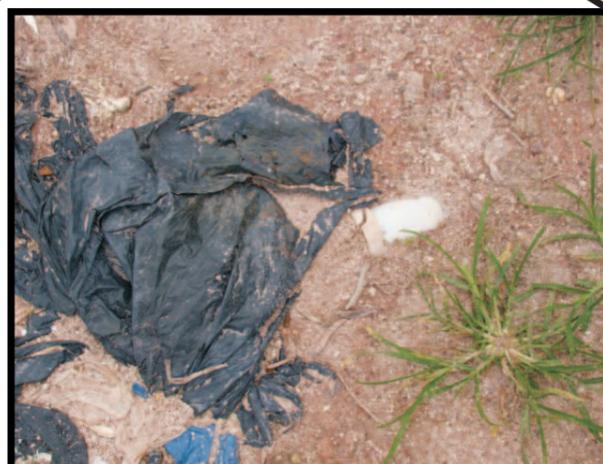
Descrição: Residências de madeira construídas em antigo depósito de lixo. Há sacos de lixo "aflorando", onde é possível identificar até lixo hospitalar. No local há .cerca de 18 famílias com muitas crianças que brincam no solo contaminado. Ainda há ocorrência de carvoarias, o que gera risco de explosões (gás metano) no local.

- Remoção imediata das famílias do local;
- Retaludamento, revegetação;
- Criação de parque ou área pública com controle da emissão de gases (remediação ambiental);
- Ordenamento e captação das águas pluviais;
- Palestras ambientais sobre conscientização da necessidade de proteção das áreas de extração de areia;
- Formação de líderes comunitários treinados para atender e ajudar em caso de emergência;
- Coleta de lixo eficaz e mutirões de limpeza.
