Vila Velha - Espírito Santo Janeiro 2012

Setor ES_SR_VV_16

Localização: Rua Boapaba (R. Regência) - Rio Marinho
UTM 24 K 358093 E 774257 S

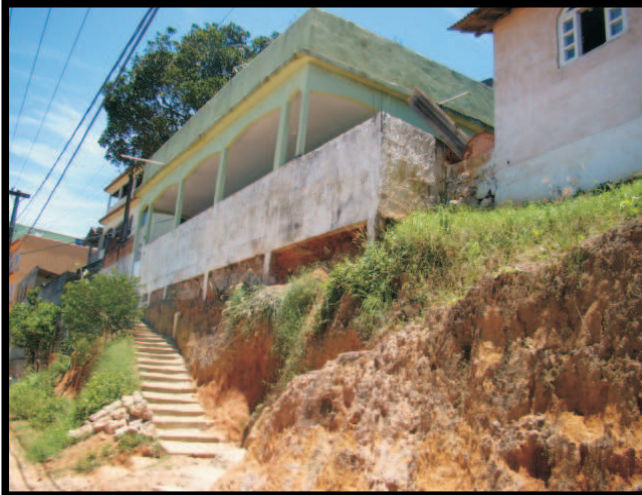
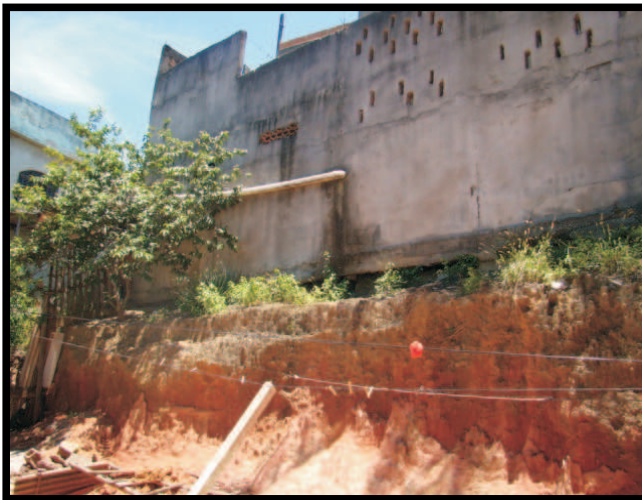
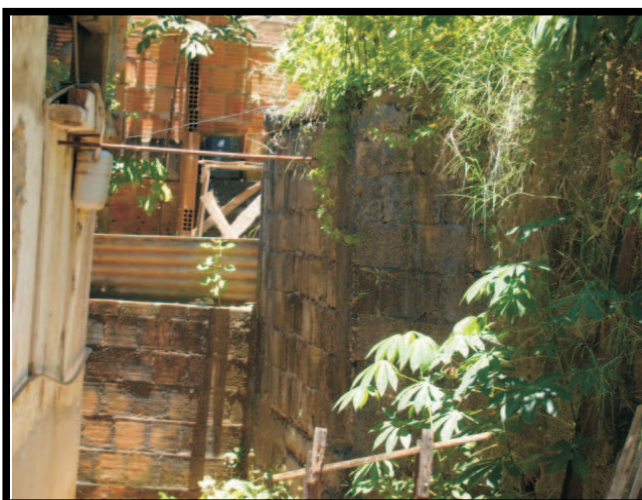
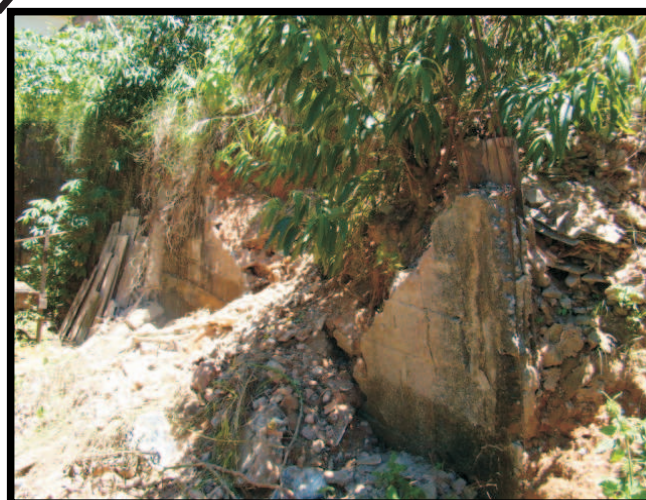
Descrição: Área com ocorrências de deslizamentos recorrentes. Obras de ocupação inadequadas com cortes profundos do talude, permitindo a erosão. Casas em situação de risco na época de fortes chuvas uma vez que o solo fica rapidamente saturado. Ocorrência de queda de muro em residência e casas na parte superior da encosta com estruturas comprometidas (pilares e fundações).

- Remoção das famílias residentes na região mais vulnerável a deslizamentos e as residências na área de atingimento eminente;
- Verificação da necessidade de obras de contenção em alguns pontos onde não seja possível a remoção;
- Limpeza das galerias de águas pluviais;
- Ordenamento e captação das águas pluviais, com a construção de ruas hidráulicas;
- Palestras e cursos ambientais sobre conscientização da necessidade de proteção das áreas de encosta e construções adequadas;
- Formação de líderes comunitários treinados para atender e ajudar em caso de emergência;
- Coleta de lixo eficaz e mutirões de limpeza.

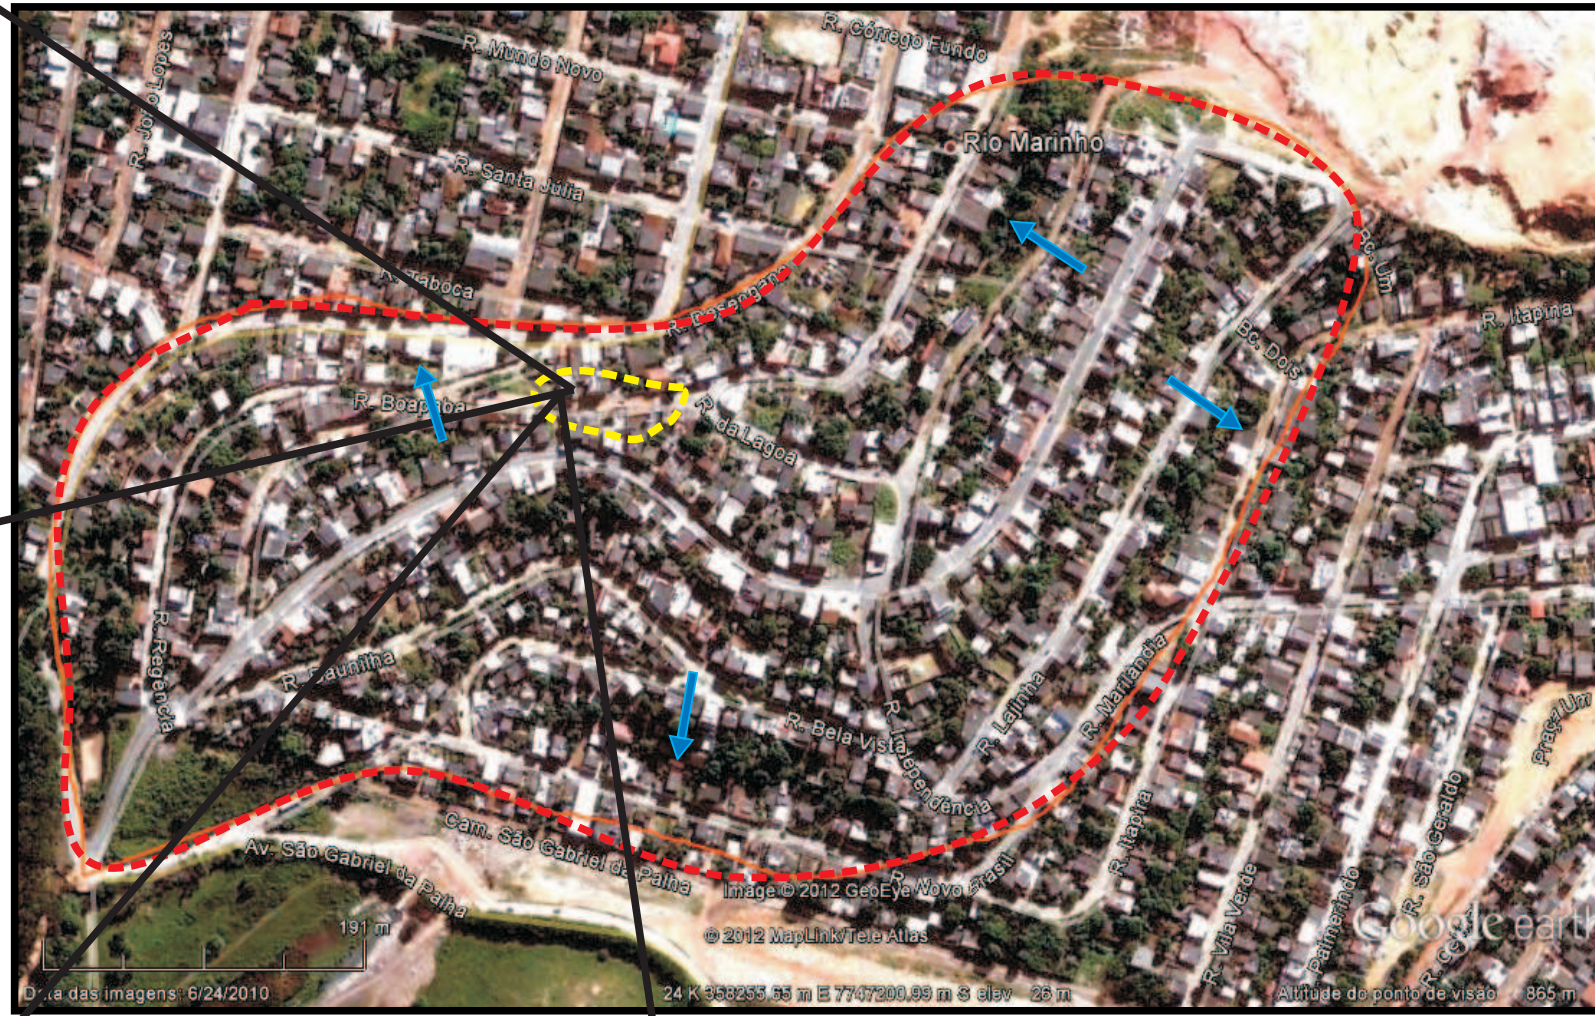
Delimitação do setor risco com a área de abrangência

Sentido da drenagem

Áreas de ocorrência do deslizamento ocorrido no período entre dezembro de 2011 e janeiro de 2012
